## Rénovation énergétique et architecturale d'un immeuble Art déco

Nombre de copropriétés sont des immeubles avec une identité forte et une architecture remarquable. C'est le cas de cet ensemble résidentiel datant de 1932, situé à Boulogne (92), qui s'inscrit dans le mouvement Art déco des années 1930. Autrement dit, des immeubles particulièrement difficiles à rénover : « *Jusqu'à quel point peut-on envisager la rénovation respectueuse de tels trésors du patrimoine, tout en*

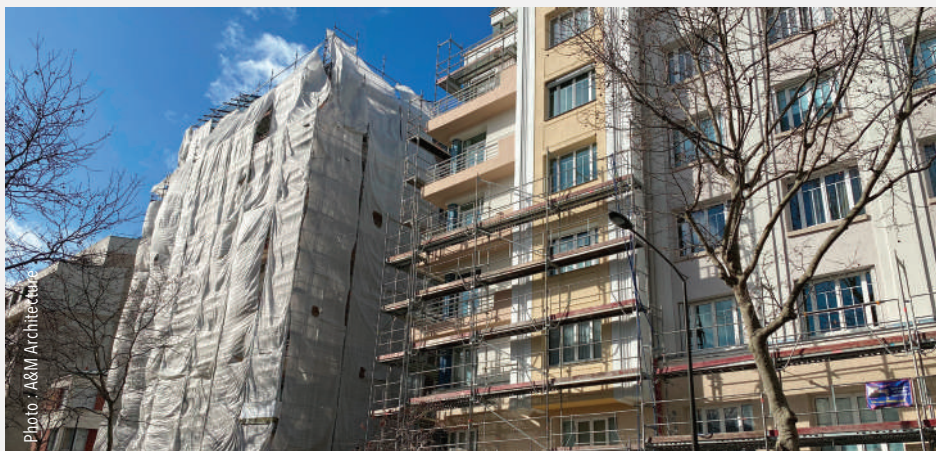
### 1 / Façades et toiture

Abimées, les façades sont quasiment toutes isolées par l'extérieur après réparation, mais les traitements sont différenciés pour ne pas dégrader l'architecture Art déco de l'ensemble. Ce qui a conduit à la mise en œuvre sur les parties les plus emblématiques d'un enduit extérieur innovant thermo-isolant : à base de chaux et d'agrégats d'aérogel très fins, il permet de combiner isolation et respect de l'architecture. D'autres solutions d'ITE plus conventionnelles ont été mises en œuvre, y compris un système mince avec panneau en mousse résolique pour certaines parties avec modénatures. En toiture, la principale problématique portait sur le confort d'été, notamment pour les appartements situés dans les combles. Une opération délicate sur le plan technique pour insérer l'isolant dans une toiture traditionnelle zinc et brisis en ardoise.

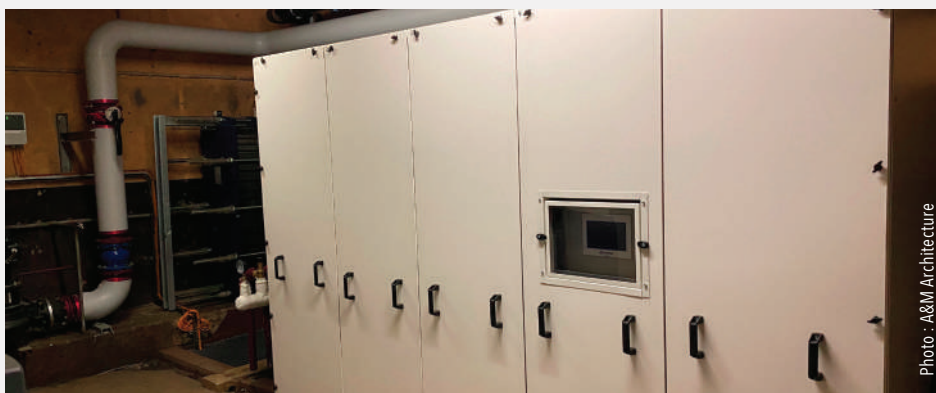
### 2 / Équipements techniques

Original, le bâtiment avait autrefois été équipé d'un chauffage par géothermie, abandonné dans les années 1990, car peu performant. ReeZome a proposé de revenir à cette solution pour chauffer les 205 logements. Les forages ont été remis en service et une nouvelle pompe à chaleur installée, avec une chaudière gaz en relais. « Calculée pour 80 % des besoins, elle en couvre en réalité 100 %. Nous n'aurions jamais obtenu cette performance si nous n'avions pas isolé correctement l'enveloppe », précise Philippe Alluin. La ventilation a aussi été totalement repensée avec un procédé de ventilation naturelle assistée.
